## Hoyo en la calle “Potholes”

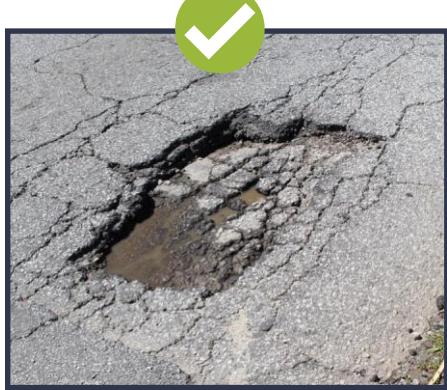
Los huecos son el resultado de fenómenos naturales a lo largo del tiempo. En climas cálidos, las fallas del subsuelo aparecerán en el pavimento debido a varios problemas posibles:

- el material de fundación (piedra) no está suficientemente compactado
- el material de la base es demasiado delgado
- la superficie de la carretera está sobrecargada (camiones pesados)
- el material de base está saturado, lo que permite que el peso del vehículo se transmita
- a través del pavimento

Entidad responsable: Equipo de reparación de hoyos “The Pothole Posse”

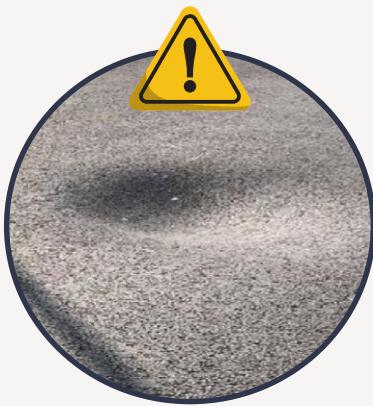
### Hoyo o bache

Una hendidura en la superficie de la calzada donde la parte superior de asfalto aún está en su lugar. Suele ser causado por una mala compactación. Eventualmente se convertirá en un bache o derrumbe.

Entidad Responsable:  
ATLDOT Equipo de mantenimiento de asfalto

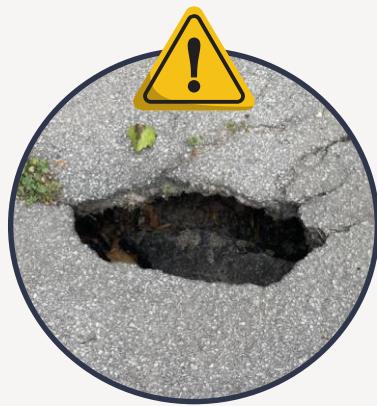
### Hueco o derrumbes

Una falla localizada de la base del camino se evidencia por un agujero en el que falta toda la sección transversal del camino subyacente. Causado por un problema del subsuelo. Por lo general, relacionados con la utilidad.

Entidad Responsable: ATLDOT  
siendo la responsabilidad final la utilidad subyacente  
agua, alcantarillado, luz, gas, telecomunicaciones, etc.

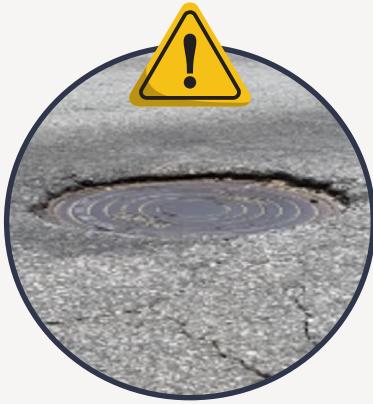
### Tapa de alcantarilla o válvula de agua sin tapa

Tapas de alcantarillados bajo el nivel de elevación luego de una repavimentación de calles.

Entidad Responsable:  
El propietario de la utilidad o el Departamento de Cuencas  
Hidrográficas de Atlanta “Watershed”

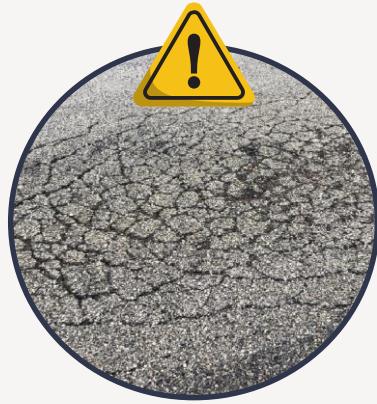
### Grietas de cocodrilo “Alligator Cracking”

Un pequeño defecto de la carretera donde las capas superior y base del asfalto fallaron y se erosionaron debido al volumen de tráfico y al clima.

Entidad Responsable:  
Equipo de mantenimiento de asfalto
